# 施設の長寿命化などに補修材『ウルトラパッチ』が大きく貢献

## 水管橋等漏水補修で採用

広島県企業局

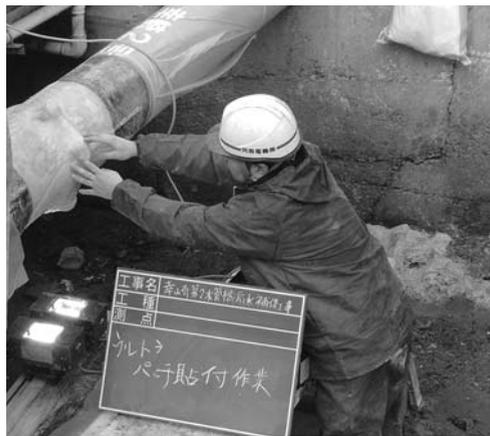
「ウルトラパッチ」を貼り付けて紫外線照射で硬化

「ウルトラパッチ」は、管路などの腐食がある箇所にFRPシートを貼り付け、紫外線照射で硬化して補修する工法で、採用実績が近年増えてきている。
