施設の延命化などで補修材『ウルトラパッチ』が大きな効果

沈殿池排泥管の漏水対応

摂津市上下水道部
太中浄水場 短い工期で耐食・耐圧確保

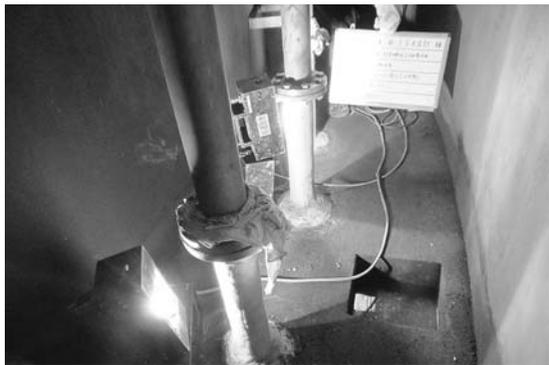
FRPシートを貼り付け紫外線照射で硬化

「ウルトラパッチ」は漏水箇所をFRPシートを貼り付け、紫外線照射で硬化して補修する工法で、採用実績が近年増えている。西山主幹は「ウルトラパッチ」の施工期間も2日間で済み、耐食性や耐圧性

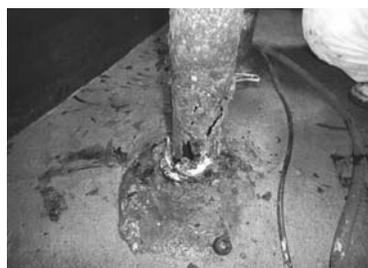
理している。ただ、完成後50年以上が経過しており、1号急速沈殿池の排泥管3本（いずれも80配管用炭素鋼管）が経年化で腐食し、1本からは漏水も発生していた。

老朽化した沈殿池排泥管から漏水

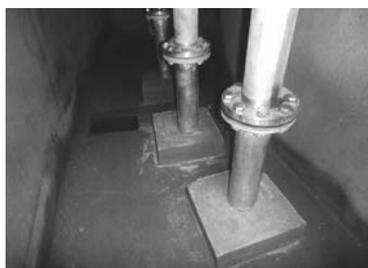
「ウルトラパッチ」で漏水を止め、予防保全も実施

を得ました。排泥管の状態を考えると、半信半疑でしたが、昨年7月に『ウルトラパッチ』での補修を依頼しました。その結果、1本の漏水は完全に止まり、とにかく驚きました。残る2本も予防保全用として補修し、懸念が払拭されました」（西山主幹）と効果を語る。
