# 老朽配水管(添架管)の漏水修繕へ補修材「ウルトラパッチ」を採用する東広島市

東広島市水道局は老朽配水管(添架管)の漏水修繕を図るため、紫外線硬化型のFRP(ガラス繊維強化プラスチック)シートを用いたスーパー補修材(阿南電機機製、製品名「ウルトラパッチ」)を積極的に採用している。本紙では製品の採用背景や現状、今後の採用予定などについて、同局の担当者取材した。

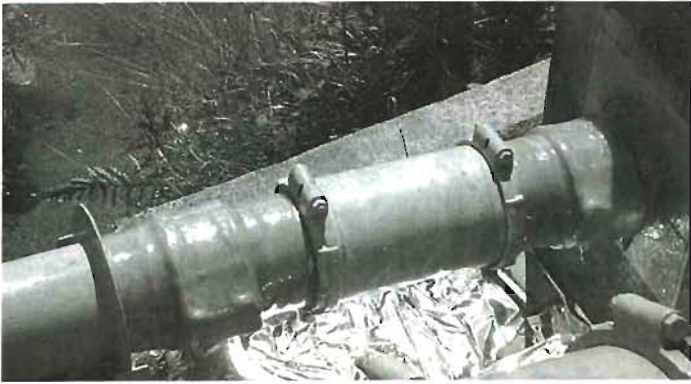
「ウルトラパッチ」で補修後は漏水発生せず

「ウルトラパッチ」は管路などの漏水箇所にFRPシートを貼り付け、紫外線照射で硬化して修繕する工法で、水道や下水道などでの採用が約4500件に上るなど、

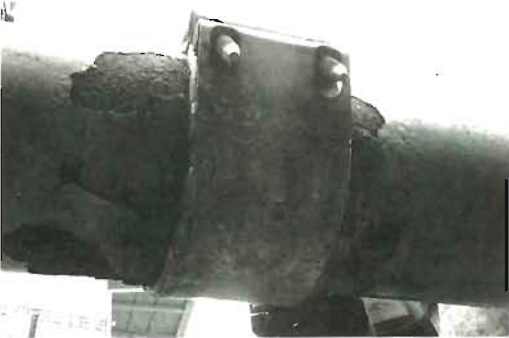
目視点検などで漏水確認
