# 漏水補修にスーパー補修材『ウルトラパッチ』を採用

大阪市水道局は、河底横断管の漏水補修方法として、FRP（繊維強化プラスチック）シートを紫外線で硬化するスーパー補修材（阿南電機製、製品名『ウルトラパッチ』）を採用し、大きな効果を得ている。本紙では製品採用の背景や現状、今後への期待などについて、同局の担当者へ取材した。（大阪新聞部・石上和弘）

## ■施工は短期間で河底横断管の補修で成果

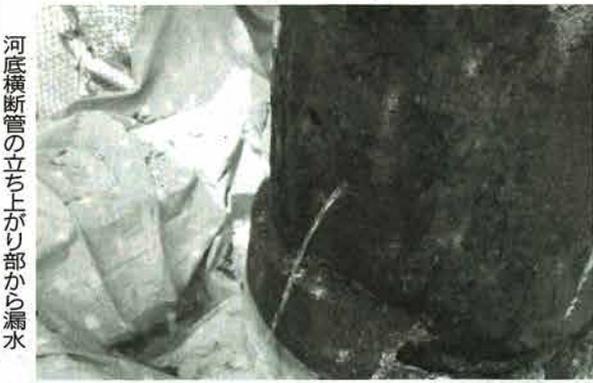
中井隆・水道局工務部配水課担当係長（管理）は「平成29年11月に、木津川連河の河底横断管（φ500鋼管、昭和40年代設置）の立ち上がり部から、漏水が発見されました。横断管は2

河底横断管の立ち上がり部から漏水

氏は『ウルトラパッチ』は、管路漏水箇所をケレン作業で削り、FRPシートを巻き付けて紫外線で硬化しますが、2〜3日と比較的に短期間で施工できました。平成30年5月の修復完了から約1年が経過し、現場に行きましたが、漏水や管路表面の剥離・サビなども確認されず、健全な状態

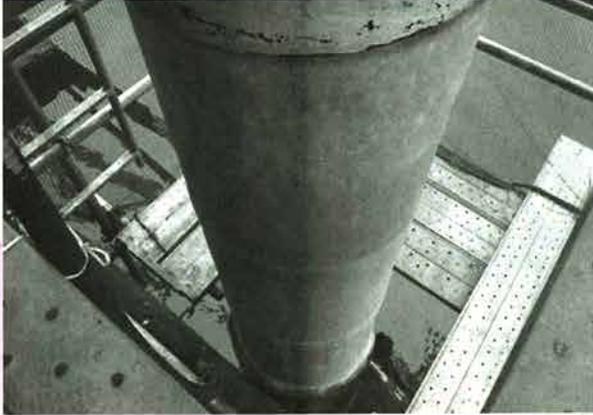
『ウルトラパッチ』での施工が完了
