# 上下水道施設の補修・延命化対策に貢献

## 阿南電機のスーパー補修材『ウルトラパッチ』が好評

### スーパー補修材『ウルトラパッチ』の技術概要

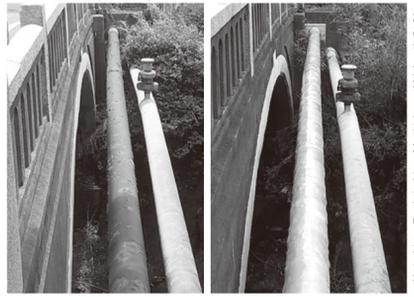
『ウルトラパッチ』の施工を担当した同課の鹿毛健登氏は、「本市では平成30年度から『ウルトラパッチ』を採用しています。昭和54年度に、稲村ヶ崎に築造した極楽寺圧送管の水管橋部分が露出しており、圧送管の劣化が著しかったため、更新の検討を行いました。当該圧送管は極楽寺ポンプ場から唯一の圧送管であることから、架け替えを行うには水替えをする必要があり、高額の工事費がかかることが予想されました。そこで、より安価に補修できる工法はないかと探していたところ、『ウルトラパッチ』という補修材があることを知りまして」と採用の経緯を説明する。

『ウルトラパッチ』のメリットについて、鹿毛氏は「圧送管は音無橋に添架され、横に水道管も並列していたため、施工スペースが非常に狭小でしたが、『ウルトラパッチ』は施工が困難な現場でも作業がスムーズで、工事費だけでなく、工期を短縮する効果もありました」と話し、施工性の良さを高く評価している。

極楽寺圧送管の水管橋の補修前と補修後

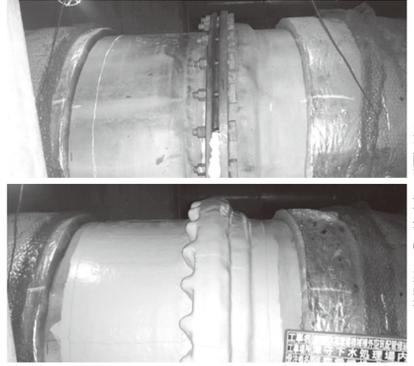
徳田・CWO西部下水道事務所設備管理課技術担当係長は「空気配管の継ぎ手部分からエアー漏れが発生し、早急な対策が必要でした。配管修理や更新となると、送風機設備の長時間停止で、処理場の維持管理に多大な影響が懸念されます。設備停止を最低限に抑えるため、『ウルトラパッチ』を採用しました」と経緯を話す。

φ1200の空気配管は地下2階の狭小なスペースにある。また、φ600の空気配管も高所の壁貫通部付近にエアー漏れがあり、両管とも取り換えとなると、長期間にわたる大規模工事が想定され、費用が高くなるとともに、長期間の送風機設備停止による処理水質の悪化も危惧された。

φ1200空気配管の施工前と塗装後

『ウルトラパッチ』の施工は、φ1200の空気配管については平成29年7月の4日間で実施。φ600は同年8月の3日間で完了した。

北澤規規・同設備管理課主任は「施設の停止時間は1日8時間を計画していましたが、施工の進捗によって実際4時間で済むことになりました。時間短縮できたことで、送風機設備停止による処理への影響も最小で済みました。施工から2年が経過しましたが、漏れなどの問題は発生していません」と評価する。

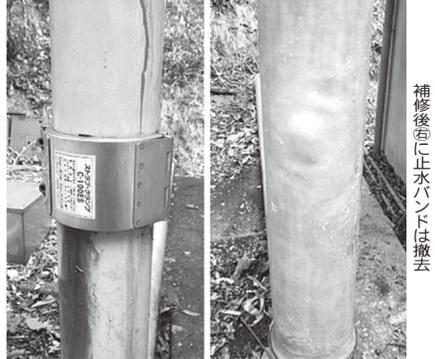
平成28年に小坂配水池へ送水する中志賀ポンプ所内の配管（φ100鋼管）で漏水を発見し、少量の漏水であったため、ひとまず補修ソケットで漏水を修繕した。しかし、平成31年に他の箇所からも少量の漏水がいつか、断水できない箇所であったため、対応を検討していたところ、阿南電機の『ウルトラパッチ』をチラシで知り採用することにした。

補修箇所を止水バンドは撤去

補修方法は漏水箇所から紫外線硬化型FRPシート（『ウルトラパッチ』）を切って貼り付け、後は紫外線で硬化させる簡単な施工である。断水や溶接などを必要とせず、狭いポンプ所内での作業も行うことができ、工事日数も数日で済んだ。施工後も漏水は発生せ
